ΕΡΓΟ: ΑΠΟΚΑΤΑΣΤΑΣΗ ΚΑΙ ΑΝΑΔΕΙΞΗ  
ΤΗΣ Ι. Μ. ΚΑΛΤΕΖΩΝ ΑΡΚΑΔΙΑΣ  
ΧΡΗΜΑΤΟΔΟΤΗΣΗ: ΠΔΕ 2023, ΣΑΕΠ-426  
Κωδ. Ενάρ: 2013ΕΠ42600012  
ΠΡΟΫΠΟΛΟΓΙΣΜΟΣ: 1.500.000,00 Ευρώ (με Φ.Π.Α.)

## ΤΕΧΝΙΚΗ ΠΕΡΙΓΡΑΦΗ

ΤΡΙΠΟΛΗ  
ΦΕΒΡΟΥΑΡΙΟΣ 2025

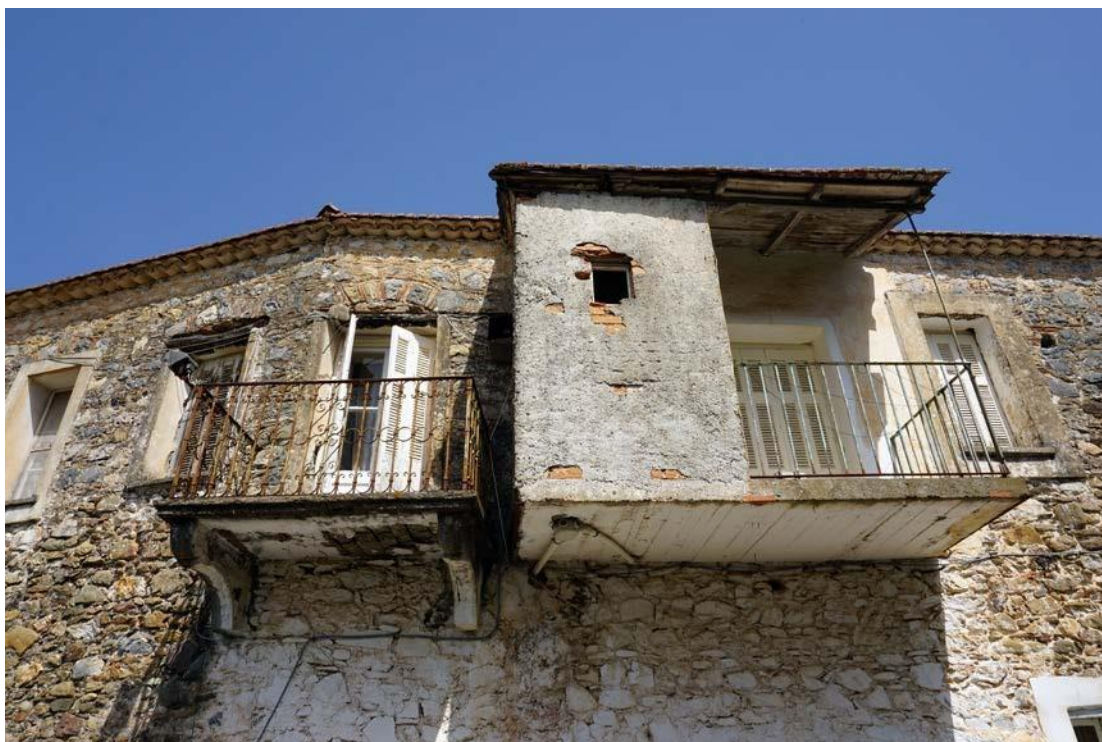
Άποψη νεώτερου εξώστη από οπλισμένο σκυρόδεμα στη νότια πτέρυγα, Σεπτέμβριος 2021 (προσωπικό αρχείο της Ι. Βομπίρη)

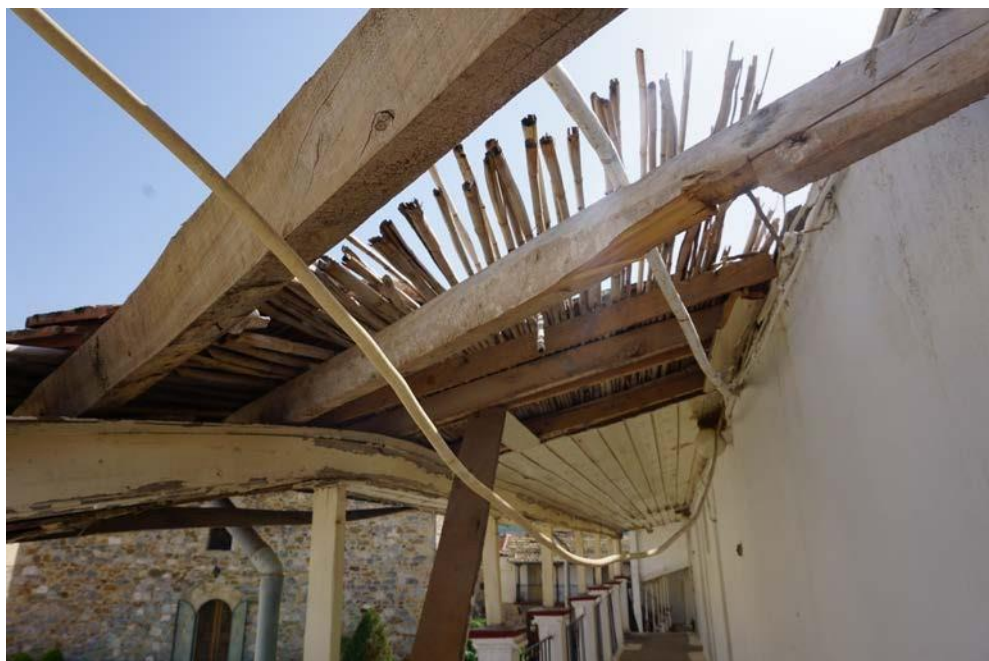
Άποψη της κατάστασης της στέγης στο δυτικό τμήμα της νότιας πτέρυγας στην οποία είναι εμφανής και η κατασκευαστική της λογική, Σεπτέμβριος 2021 (προσωπικό αρχείο της Ι. Βομπίρη)

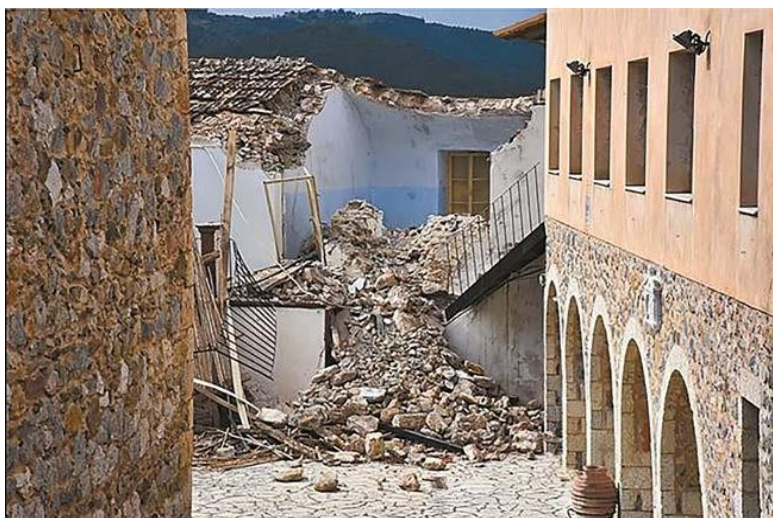
Η αρχική φθορά, είχε καταγραφεί στο βόρειο τμήμα της δυτικής πτέρυγας, στο σημείο τομής με την βόρεια πτέρυγα, όπως καταγράφεται στην παρακάτω φωτογραφία. Η φθορά αυτή, φαίνεται πως συμπαρέσυρε και την υπόλοιπη δυτική πτέρυγα, και με τη σειρά της επιτάχυνε και τη φθορά της στέγασης του δυτικού τμήματος της νότιας πτέρυγας.

Άποψη της αρχικής κατάρρευσης που καταγράφηκε στη δυτική πτέρυγα, αρχές 2021

Δεν μπορούμε να είμαστε βέβαιοι για τους ακριβείς λόγους που προκάλεσαν την κατάρρευση της οροφής της δυτικής πτέρυγας. Το πιθανότερο όμως είναι ότι οι λόγοι είναι συνδυαστικοί. Πιθανολογείται ότι οι καταρρεύσεις οφείλονται κυρίως στην εγκατάλειψη και την κατείδυση των ομβρίων. Ενδεχομένως να υπήρξε και διατάραξη της κατασκευής κατά τις εργασίες επισκευής της βόρειας πτέρυγας. Τα υλικά δόμησης της δυτικής πτέρυγας σίγουρα είχαν απομειωμένη συμπεριφορά και είχαν υποστεί κάποιες αλλοιώσεις μετά την πυρκαγιά που έλαβε χώρα επί Ιμπραήμ (1825). Προβλήματα και ρηγματώσεις από διαφορικές καθιζήσεις δεν παρατηρήθηκαν μέχρι τώρα σε καμία χρονική στιγμή και σε καμία θέση της Μονής. Υπάρχει αναφορά σχετικά με την πιθανότητα διατάραξης της θεμελίωσης της πτέρυγας κατά την κατασκευή της εξωτερικής δυτικής προσθήκης. Όπως υποστηρίζει και η στατικός Α. Αρβανιτάκη, η παρατήρηση αυτή δεν μπορεί να εξακριβωθεί, αλλά η ίδια σημειώνει ότι η

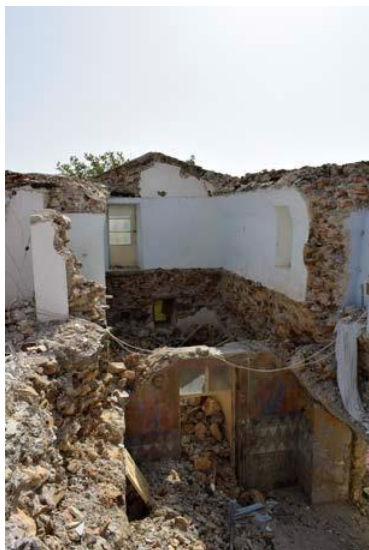
Άποψη των καταρρεύσεων στη ΝΔ γωνία της δυτικής με δυτικής πτέρυγας, Σεπτέμβριος 2021 (προσωπικό αρχείο της Ι. Βομπίρη)

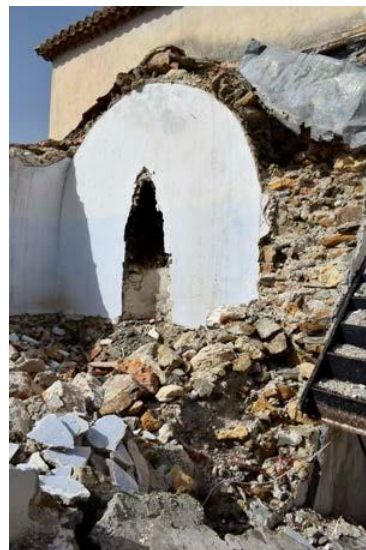
Άποψη της περιοχής γειννίασης της τη βόρεια πτέρυγα, Σεπτέμβριος 2021 (προσωπικό αρχείο της Ι. Βομπίρη)

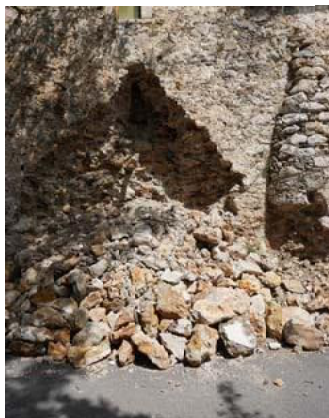
Ένα ακόμη πρόβλημα της κατασκευής είναι η εκτεταμένη κατάρρευση εξωτερικής παρειάς της τοιχοποιίας σε σημείο της βάσης της νότιας εξωτερικής όψης. Η ζώνη αυτή έχει ύψος περίπου τρισίμιση (3,50) μέτρα και μέγιστο πλάτος σχεδόν πέντε (5) μέτρα. Η κατάρρευση πιθανώς οφείλεται είτε στην απόπλυση του κονιάματος, είτε στην αποσάθρωση και τις επικαθίσεις σε αυτό και, τελικά, τη δημιουργία κενών στο πάχος της τοιχοποιίας. Η απώλεια αυτή απειλεί τη συνοχή του λίθινου φορέα και αποτελεί την αφετηρία για την περαιτέρω απώλεια οικοδομικού υλικού στην εξωτερική παρειά της τοιχοποιίας. Παρατηρείται ακόμη ότι όλες οι καμάρες στη στάθμη του ορόφου (στέγη) έχουν πλέον καταρρεύσει. Αυτό δείχνει ότι τα κτίρια του συγκροτήματος δεν ήταν επαρκώς «δεμένα».

Εκτεταμένη κατάρρευση εξωτερικής παρειάς της τοιχοποιίας στη βάση της εξωτερικής νότιας νότιας όψης, Σεπτέμβριος 2021

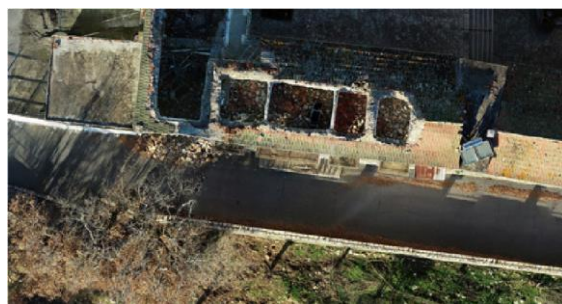
Αεροφωτογραφία στην οποία διακρίνεται η κατάσταση της στέγης του δυτικού άκρου της πτέρυγας, Σεπτέμβριος 2021

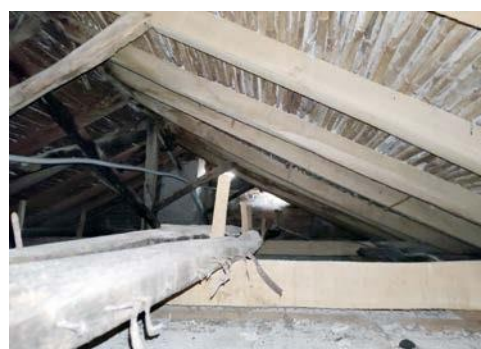
Οι στέγες της νότιας και ανατολικής πτέρυγας, βρίσκονται σε μέτρια κατάσταση, καλύπτονται δε από γαλλικά κεραμίδια. Η δυτική στέγη της νότιας πτέρυγας έχει καταρρεύσει, όπως και η θολωτή της οροφή. Το υπόλοιπο τμήμα της ξύλινης στέγης της πτέρυγας παρουσιάζει ελαφρές παραμορφώσεις, απώλεια και σημαντικές φθορές κεραμιδιών. Είναι γεγονός ότι η Μονή δεν προστατεύεται πλήρως από το νερό της βροχής και τα όμβρια. Ανά θέσεις, οι ψευδοροφές του ορόφου παρουσιάζουν σημάδια υγρασίας και φθορές. Μετά από διάνοιξη οπής σε ψευδοροφή σε δωμάτιο του ορόφου της νότιας πτέρυγας και την επίσκεψη στον ξύλινο φορέα της στέγης, παρατηρήθηκε ότι οι ξύλινες δοκοί που σχηματίζουν τα ζευκτά βρίσκονται σε σχετικά καλή κατάσταση. Φαίνεται πως ενώ έχουν λάβει χώρα τοπικές ενισχύσεις στους φορείς των στεγών από το εσωτερικό, δεν έχουν αντίστοιχα γίνει επισκευές στην κεραμοσκεπή και το πέτωμα.

Άποψη του εσωτερικού της κεραμοσκεπής της νότιας πτέρυγας, Φεβρουάριος 2022

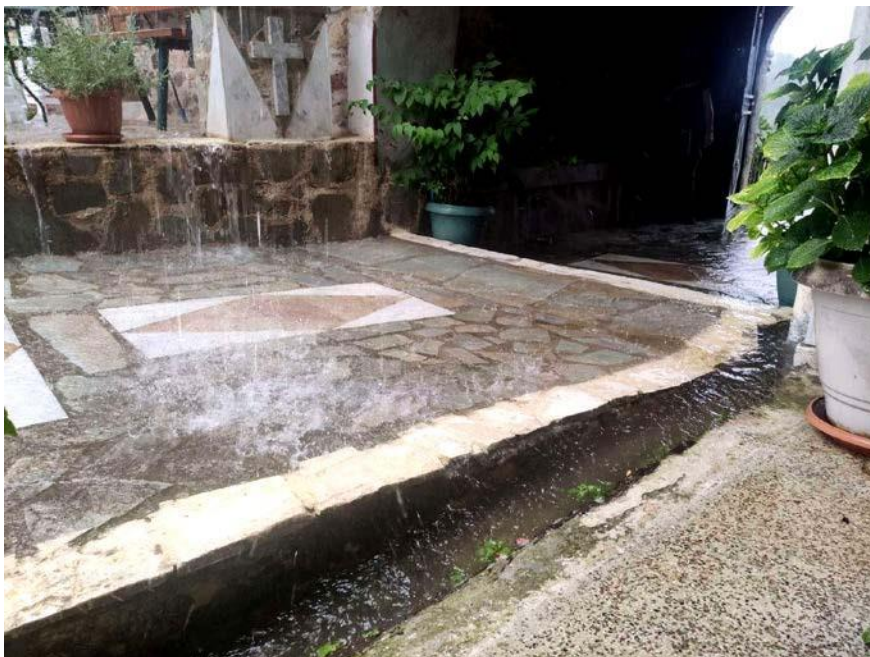
Ένα ακόμη σημαντικό πρόβλημα είναι η συσσώρευση λιμναζόντων υδάτων στον αύλειο χώρο του μοναστηριού, γεγονός που προκαλεί επιπλέον φθορές ρηγματώσεις και προβλήματα, τόσο στις πλάκες επίστρωσης του δαπέδου, όσο και στο γενικότερο σύνολο της Μονής.

Συσσώρευση λιμναζόντων υδάτων στην είσοδο της Μονής λόγω των υφιστάμενων κλίσεων της μοναστηριακής αυλής, Ιούλιος 2022 (προσωπικό αρχείο της Ι. Βομπίρη)

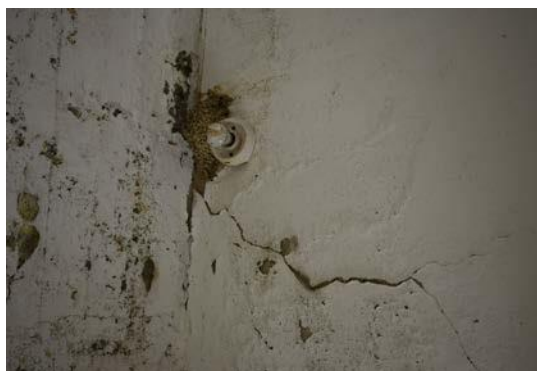
Προβλήματα υγρασίας στον χώρο υγιεινής (Β.09) της νότιας πτέρυγας (προσωπικό αρχείο της Ι. Βομπίρη)

Προβλήματα και φθορές λόγω της ανερχόμενης υγρασίας παρουσιάζονται τόσο στις εξωτερικές, όσο και στις εσωτερικές τοιχοποιίες της Μονής. Λόγω της έκθεσης στις καιρικές συνθήκες και στην υγρασία του κλίματος της περιοχής, το συνδεδετικό κονίαμα της τοιχοποιίας υπόκειται σε διάβρωση, με αποτέλεσμα την απομείωση των ιδιοτήτων του με το πέρασμα του χρόνου. Παρατηρείται εκτεταμένη απόπλυση του συνδεδετικού κονιάματος κυρίως στις εξωτερικές όψεις, γεγονός που μειώνει την αντοχή της τοιχοποιίας. Οι εξωτερικές όψεις των πτερύγων παραμένουν ευάλωτες στην επίδραση των ομβρίων και κυρίως η νότια πλευρά του περιβόλου παρουσιάζει έντονη διάβρωση και απορρόφηση εξωτερικής υγρασίας σε όλο το πάχος της τοιχοποιίας. Φαίνεται πως η (προγενέστερη) υπερύψωση της αυλής, είχε ως συνέπεια τη μη αποτελεσματική διευθέτηση των ομβρίων, με αποτέλεσμα οι εσωτερικές τοιχοποιίες να παρουσιάζουν φθορές. Η ανερχόμενη υγρασία στην εσωτερική νότια όψη στη βάση της τοιχοποιίας έχει ως αποτέλεσμα αποκολλήσεις στις αγιογραφίες. Επίσης, στο υπόγειο εντοπίζονται έντονες υγρασίες λόγω διάβρωσης εξωτερικών αρμολογημάτων.

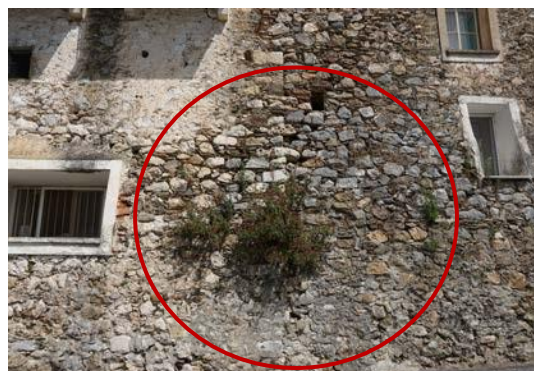
Απόπλυση συνδετικού κονιάματος στη βάση της νότιας εξωτερικής όψης και ανάπτυξη βλάστησης (προσωπικό αρχείο της Ι. Βομπίρη)

Όσον αφορά τη βλάστηση, ο μεγαλύτερος κίνδυνος που εντοπίζεται είναι η ανάπτυξη φυτών στην τοιχοποιία της νότιας εξωτερικής όψης, κυρίως στη βάση της. Η ανάπτυξη ριζικού συστήματος στο βάθος της τοιχοποιίας αποτελεί σημαντικό κίνδυνο, καθώς μπορεί να οδηγήσει σταδιακά στην απώλεια της συνοχής, ή ακόμη και στην κατάρρευσή της. Μικρότερης έκτασης βλάστηση, που μπορεί να αναπτύσσεται σε διάσπαρτα σημεία λόγω της υγρασίας, τόσο στη νότια, όσο και στην ανατολική εξωτερική όψη, μπορεί να είναι η αφορμή πρόκλησης σημαντικών φθορών.

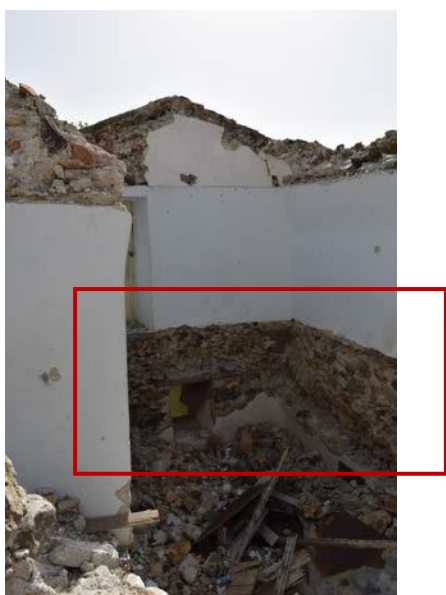
Απώλεια πατώματος στη δυτική πτέρυγα, Σεπτέμβριος 2022 (προσωπικό αρχείο της Ι. Βομπίρη)

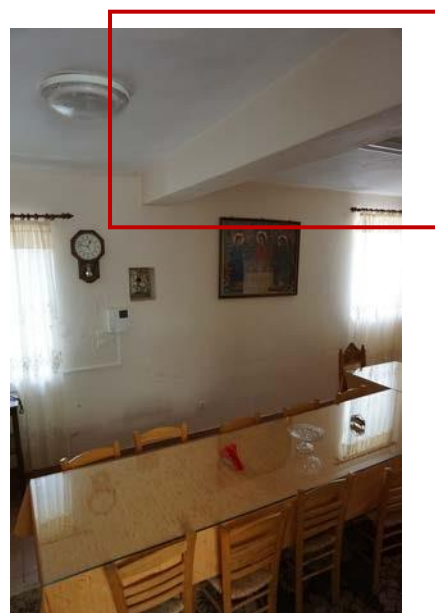
Άποψη δοκού από σπλισμένο σκυρόδεμα στο χώρο της τραπεζαρίας, για τη στήριξη του πατώματος του ορόφου (προσωπικό αρχείο της Ι. Βομπίρη)

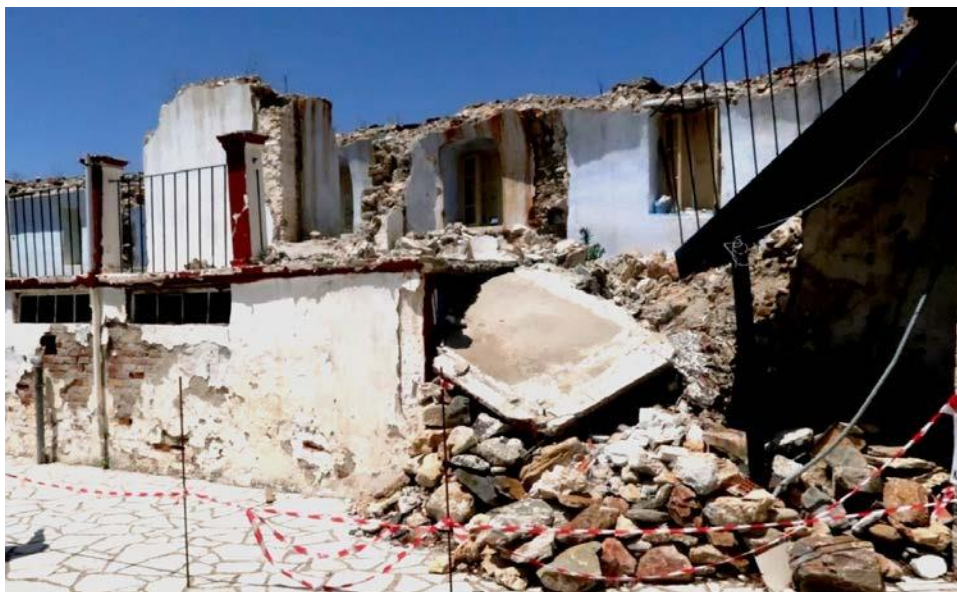
Το μνημείο, στην υφιστάμενη κατάστασή του, αντιμετωπίζει ποικίλα προβλήματα, το κυριότερο από τα οποία είναι η σχεδόν ολική καταστροφή της δυτικής πτέρυγας (γεγονός που είναι και η βασική αιτία της μη επισκεψιμότητας και λειτουργίας του). Όπως προαναφέρθηκε, η Μονή παρουσιάζει και άλλα δομικά και οικοδομικά προβλήματα, τα οποία είναι μάλλον αποτέλεσμα της χρόνιας εγκατάλειψής της, όπως οι ρωγμές, η κατά τόπους ή εξ ολοκλήρου απώλεια δομικών στοιχείων, η ανάπτυξη της βλάστησης ανά περιπτώσεις ή η απόπλυση του συνδετικού κονιάματος. Ορισμένα από τα προβλήματα αυτά χρήζουν άμεσων στερεωτικών μέτρων, ώστε να μην επεκταθούν κι άλλο οι υφιστάμενες βλάβες.

Άποψη της κατάστασης της δυτικής πτέρυγας, Ιούλιος 2022 (προσωπικό αρχείο της Ι. Βομπίρη)

Μία από τις πρώτες εργασίες αποτελεί η ανακατασκευή της δυτικής πτέρυγας, η οποία βρίσκεται σε οριακή κατάσταση ετοιμορροπίας. Η στέγασή της θα πραγματοποιηθεί με ξύλινη δίρριχτη στέγη με κεραμίδια βυζαντινού τύπου, η συνέχεια της οποίας εξασφαλίζει και τη στέγαση του δυτικού και κεντρικού τμήματος της νότιας πτέρυγας. Η στέγη θα φτάνει στη στάθμη των 8.34 μέτρων. Η επιλογή της συγκεκριμένης στάθμης στοχεύει στο να δοθεί σαφέστερη εικόνα της προϋπάρχουσας μορφής της. Η προγενέστερη στέγη, η οποία ήταν ενιαία με αυτή του δυτικού τμήματος της νότιας πτέρυγας, έφτανε στο ύψος των 7.58 μέτρων. Η ενίσχυση της τοιχοποιίας με περιμετρικό διάζωμα (σενάζ) από οπλισμένο σκυρόδεμα, η έδραση της στέγης σε αυτό και η εξασφάλιση ικανού ύψους για την κυκλοφορία μοναχών και επισκεπτών στο εσωτερικό της Μονής οδήγησαν στην αύξηση της τελικής στάθμης της στέγης δυτικής και μισής νότιας πτέρυγας στα 0.76 εκατοστά.
