ΕΡΓΟ: ΑΠΟΚΑΤΑΣΤΑΣΗ ΚΑΙ ΑΝΑΔΕΙΞΗ  
ΤΗΣ Ι. Μ. ΚΑΛΤΕΖΩΝ ΑΡΚΑΔΙΑΣ  
ΧΡΗΜΑΤΟΔΟΤΗΣΗ: ΠΔΕ 2023, ΣΑΕΠ-426  
Κωδ. Ενάρ: 2013ΕΠ42600012  
ΠΡΟΫΠΟΛΟΓΙΣΜΟΣ: 1.500.000,00 Ευρώ (με Φ.Π.Α.)

## ΤΕΧΝΙΚΗ ΠΕΡΙΓΡΑΦΗ

ΤΡΙΠΟΛΗ  
ΦΕΒΡΟΥΑΡΙΟΣ 2025

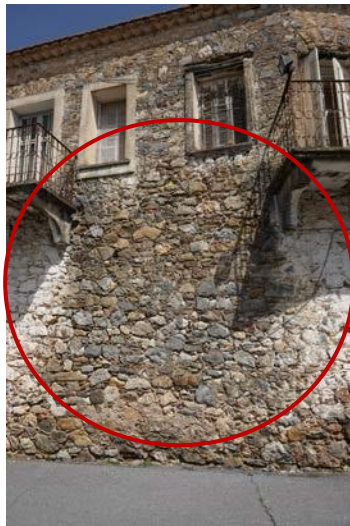
Τοιχοποιία νότιας εξωτερικής όψης,  
Σεπτέμβριος 2021  
(προσωπικό αρχείο της. Ι. Βομπίρη)

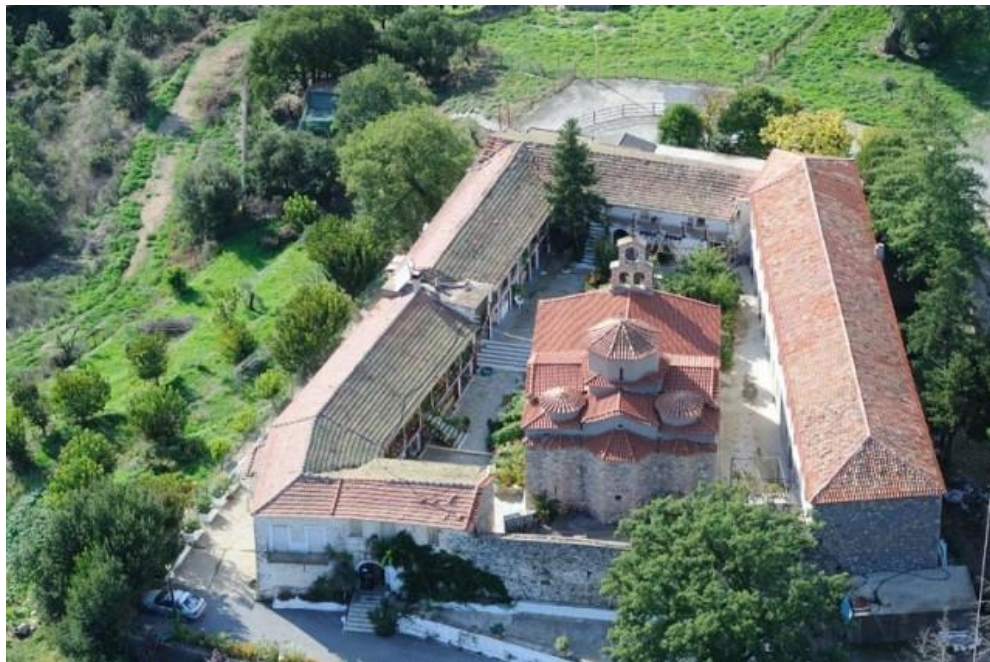
Συνολική άποψη των στεγών όλων των πτερύγων της Μονής πριν τις καταρρεύσεις στη δυτική πτέρυγα

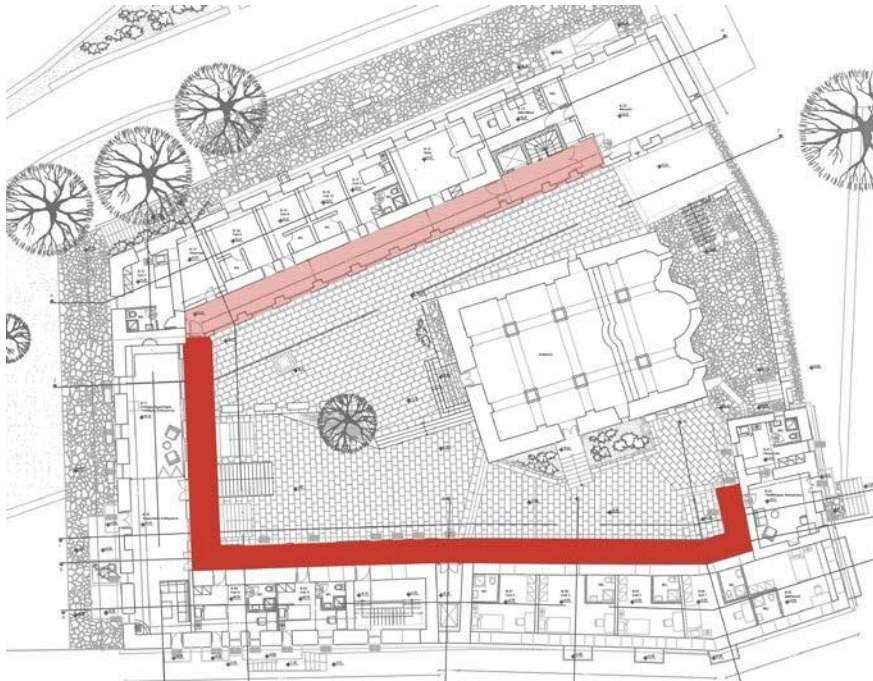
Η περιμετρική κίνηση στην ανώτερη στάθμη του κτιριακού συγκροτήματος προκύπτει επίσης ως πρόθεση σύνδεσης της αποκατεστημένης βόρειας πτέρυγας με τις υπόλοιπες τρεις (3). Ο υφιστάμενος εξώστης της εσωτερικής αυλής από σπλισμένο σκυρόδεμα, εξαιτίας της προχωρημένης του διάβρωσης, θα καθαρευθεί και στη θέση του κατασκευάζεται νέος από ξύλινο φορέα, ο οποίος επισημαίνεται στην εικόνα που ακολουθεί.

Προτεινόμενος εξώστης σύνδεσης όλου του μοναστηριακού συγκροτήματος,  
(προσωπικό αρχείο της Ι. Βομπίρη)

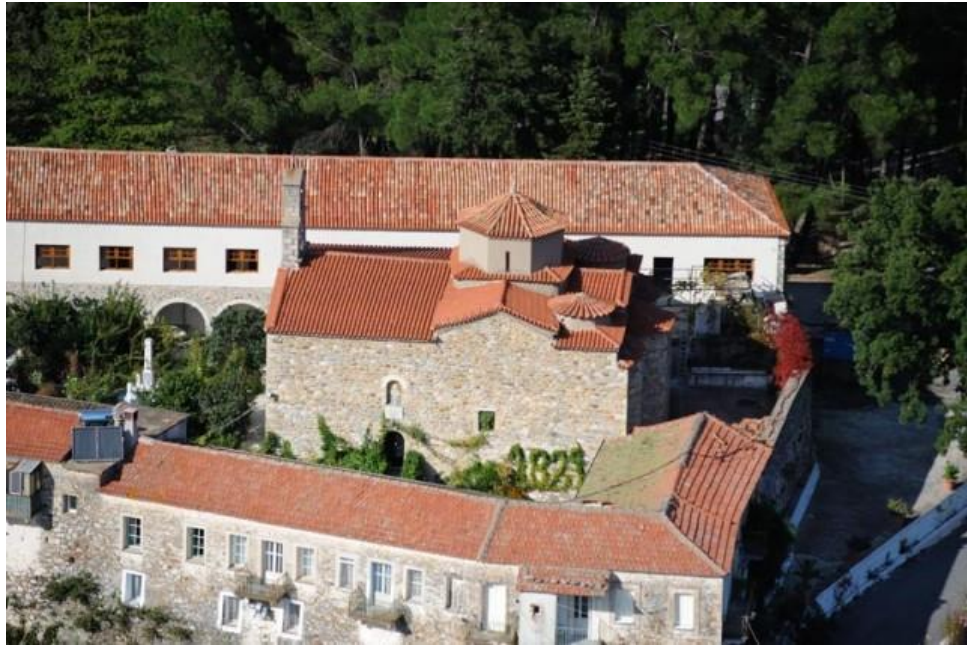
Εικ.100: Άποψη της στέγης του νοτιοανατολικού τμήματος της Μονής,  
(πηγή: [https://immk.gr/wp-content/uploads/2018/07/DSC\\_3207-640x480.jpg](https://immk.gr/wp-content/uploads/2018/07/DSC_3207-640x480.jpg))

Λόγω της κατάστασής τους, οι φορείς των υφιστάμενων ξύλινων στεγών θα καθαιρεθούν και θα αντικατασταθούν με νέους. Τα ζευκτά θα είναι στους περισσότερους χώρους εμφανή για λόγους ελεύθερου ύψους των επιμέρους χώρων. Οι στέγες θα εδράζονται σε ενισχυτικά διαζώματα (σενάζ) από οπλισμένο σκυρόδεμα, όπως περιγράφεται εκτενέστερα και στη στατική μελέτη της Α. Αρβανιτάκη. Σύμφωνα με τη μελέτη της, και σε ακολουθία της αρχιτεκτονικής πρότασης, ως γενικές διατομές μελών προκύπτουν δοκοί ΒxH=12x15 εκατοστά για τους αμείβοντες, ΒxH=12x15 εκατοστά για τους ελκυστήρες και ΒxH=12x15 εκατοστά για τον κεντρικό κορφιά. Οι τεγίδες είναι διατομής 5x5 εκατοστά σε απόσταση 0,5 μέτρο μεταξύ τους και το πέτσωμα έχει πάχος 2 εκατοστά. Η απόσταση μεταξύ των ζευκτών είναι 1,20 μέτρο. Ουσιαστικά θα υπάρχουν δύο στέγες, όπως φαίνεται και στις εικόνες που ακολουθούν.

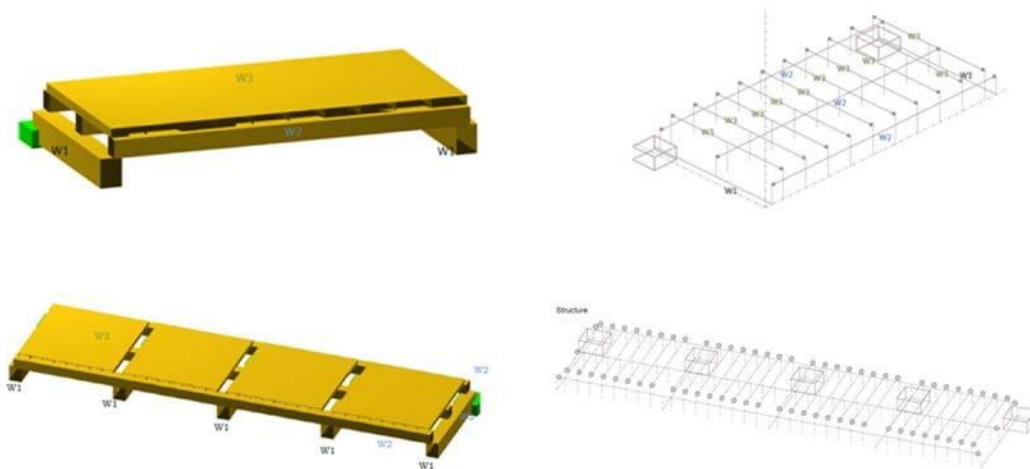
Αρχικά, ένα στοιχείο των εξωτερικών όψεων είναι τα μπαλκόνια από οπλισμένο σκυρόδεμα, των οποίων η κατάσταση αξιολογείται από μέτρια ως κακή. Για το λόγο αυτό, θα γίνει η αντικατάσταση όλων με νέα μπαλκόνια από ξύλινους φορείς διαστάσεων για μικρό μπαλκόνι  $B \times L = 1,00 \times 2,00$  μέτρα και  $B \times L = 1,00 \times 4,20$  μέτρα για το μεγαλύτερο.

Εικ.105: Ξύλινοι φορείς μικρών και μεγάλων μπαλκονιών,  
(προσωπικό αρχείο Α.Αρβανιτάκη)
